Bursa Teknik Üniversitesi
Deprem Mühendisliği Uygulama ve Araştırma Merkezi (BTÜ-DEPAR)
24 Ocak 2020, M_w 6.5-6.8, Elazığ (Sivrice) Depremi
Ön Değerlendirme Raporu

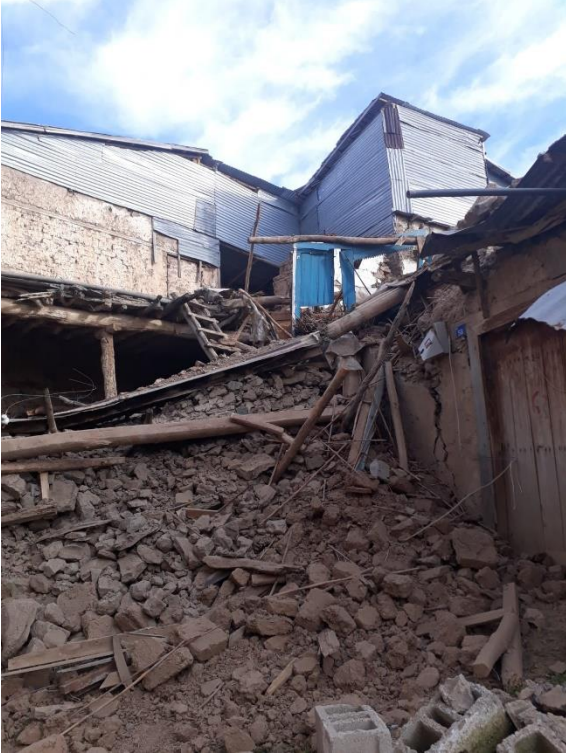
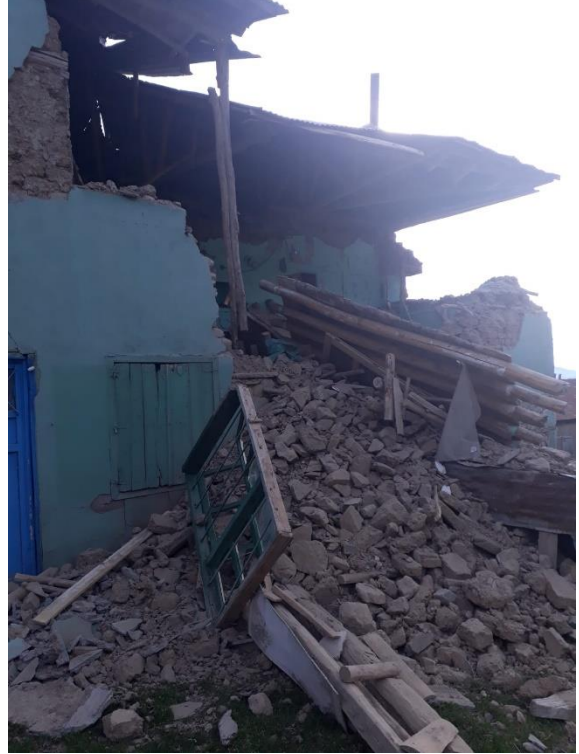
Şekil 1. Çevrimtaş köyünde göçen taş evler

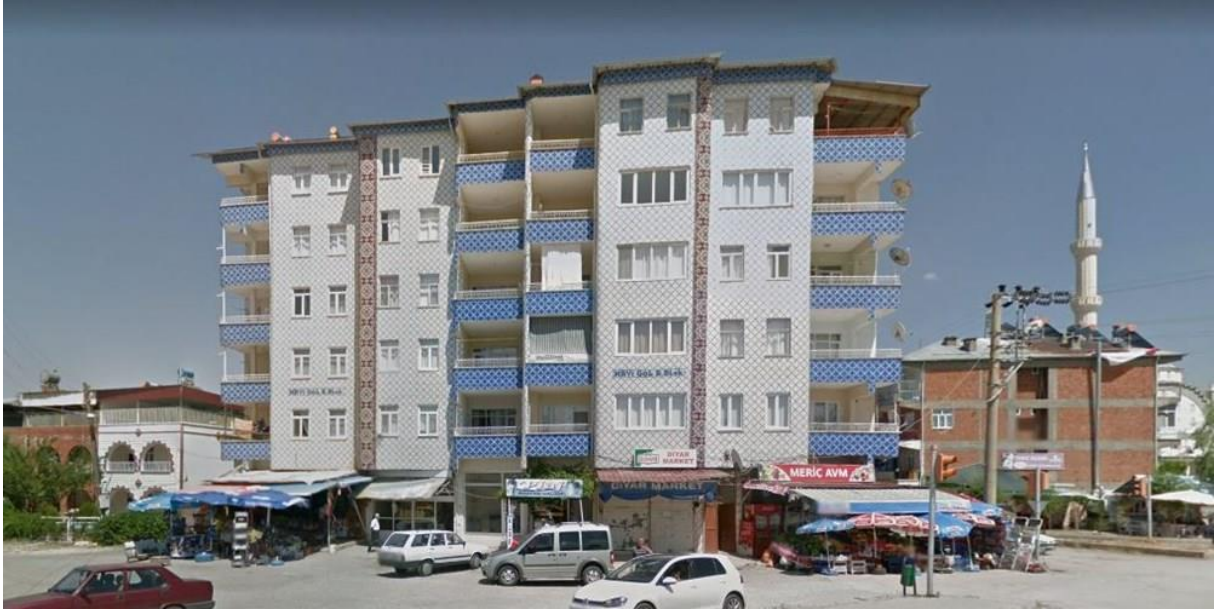
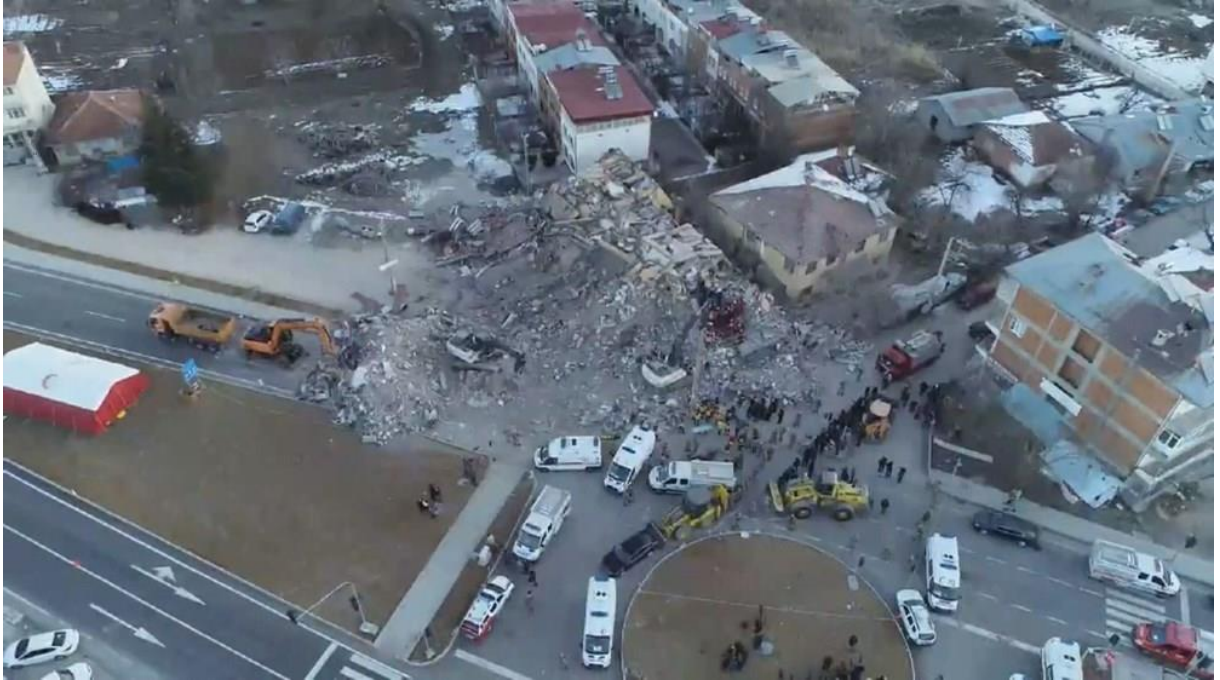
Şekil 2. Elazığ'ın Gezin ilçesinde yıkılan ve 3 kişinin hayatını kaybettiği 6 katlı Mavi Göl Apt. (Deprem öncesi ve sonrası). Binanın 2011 Van depremi sırasında hasar aldığı, hafif hasarlı raporu verildiği öğrenildi.

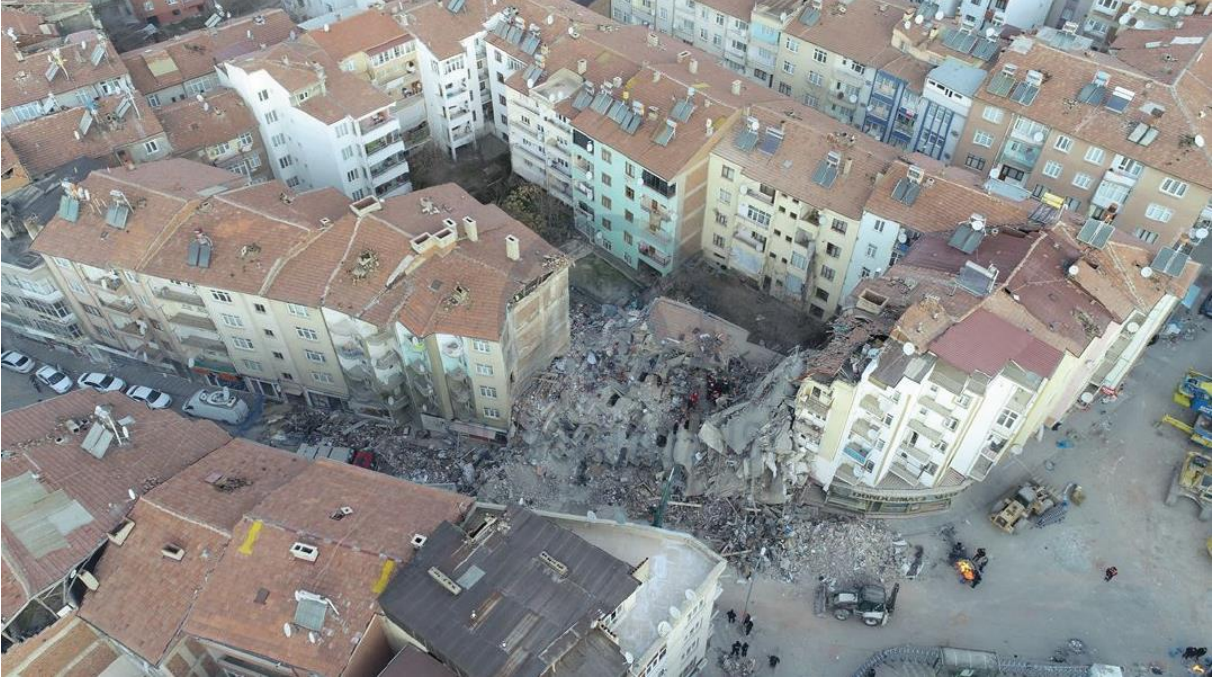
Şekil 3. Elazığ Mustafapaşa mahallesinde göçen 5 katlı Kalay apt (AA,2000)

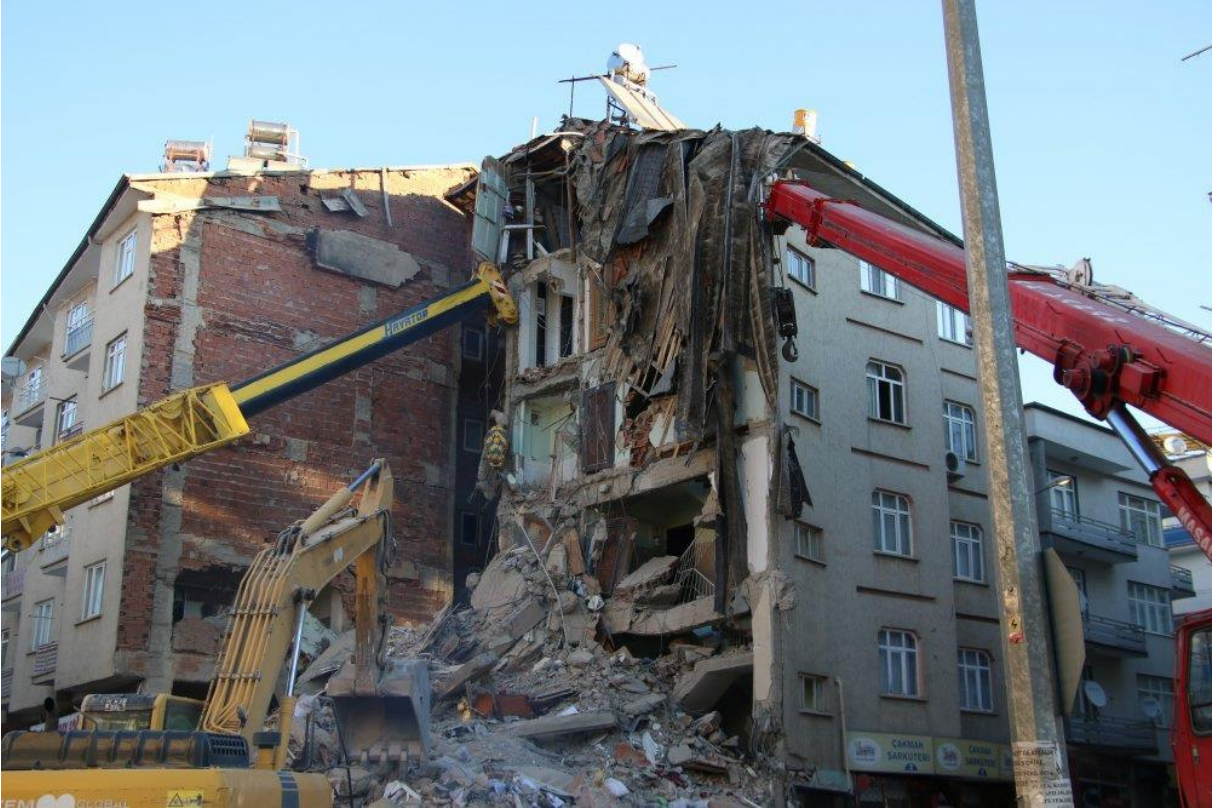
Şekil 4. Kolonlarının kısmi olarak kesildiği iddia edilen Mustafapaşadaki 5 katlı Aykent apt.

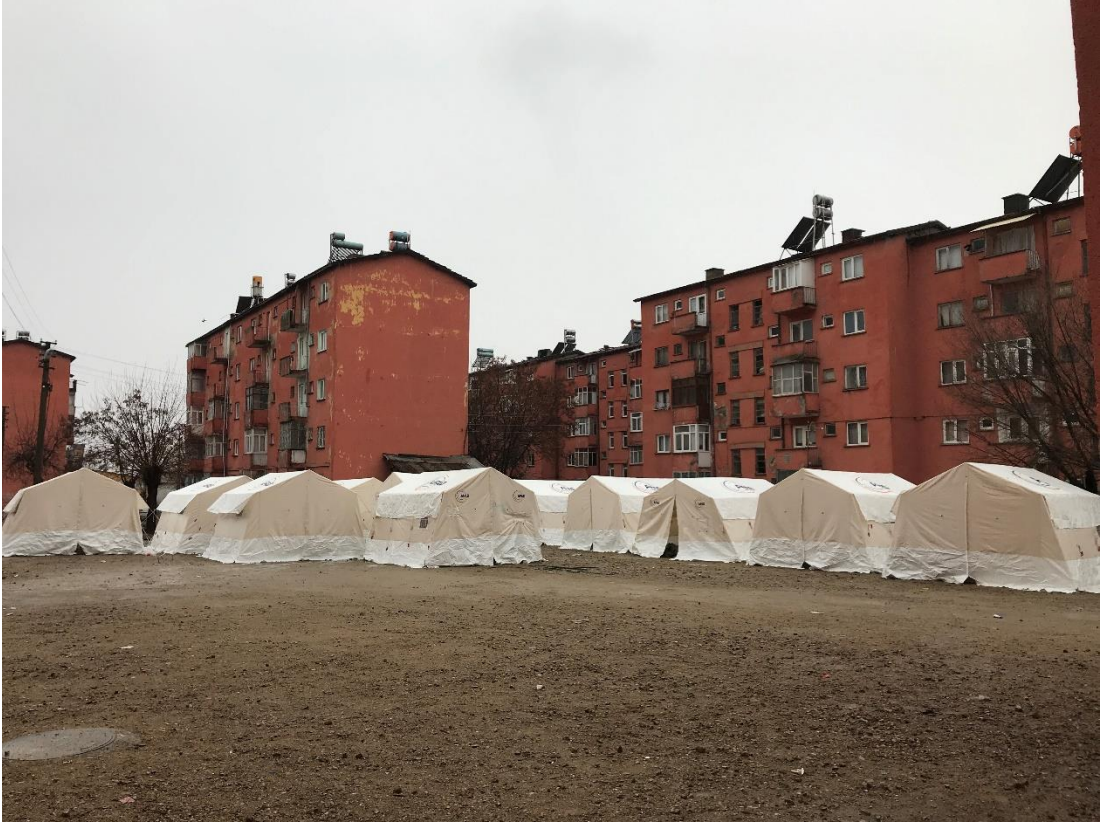
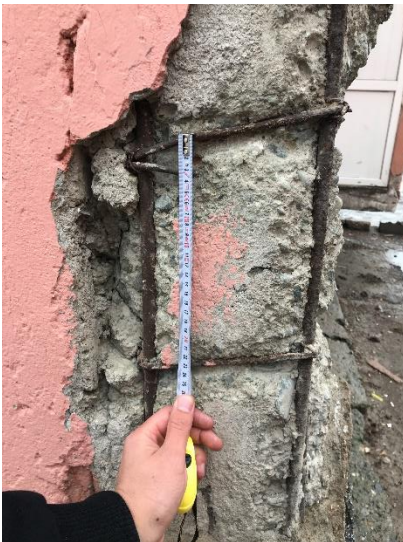
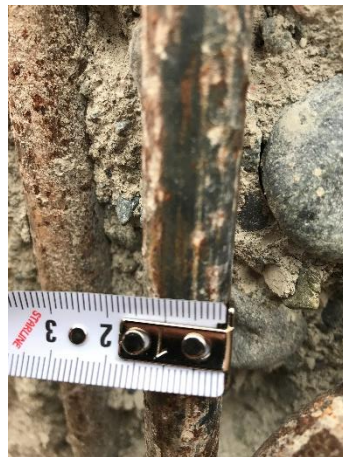
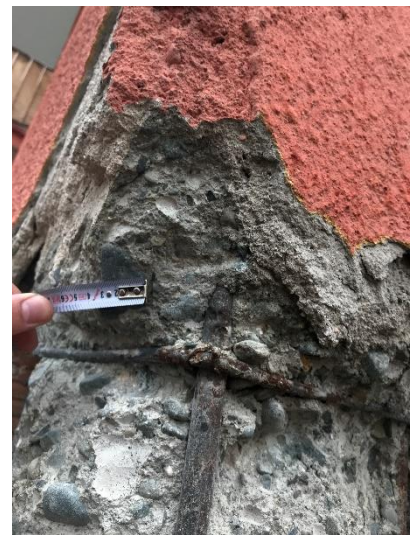
Şekil 5. Elazığ, Merkez Karşıyaka, İmar İskan Küme Evlerinde gerçekleştirilen tespitler

- ⊕ Eski tip betonarme yapıların 1975 Deprem Yönetmeliğinin hükümlerini bile sağlamadığı, betonarme elemanlarda etriye sıklaştırmasının gerçekleştirilmediği; etriye aralıklarının 20 cm.'den fazla olduğu tespit edilmiştir. Etriye uçları 90 derece şeklinde bükülmüştür. Göçen binalar dışında hafif ve orta hasarlı binalarda eksenel yüke bağlı hasar tespit edilmemiştir. Betonun yerleştirilmesi işleminde işçiliğin özensiz olduğu, boyuna donatının ve etriyenin durumundan anlaşılmaktadır. Betonda kullanılan agreganın dere çakılları ile benzerlik gösterdiği ve boyutlarının 3 cm.'yi geçtiği tespit edilmiştir. Donatılarda ileri seviyede korozyon hasarının bulunduğu tespit edilmiştir.

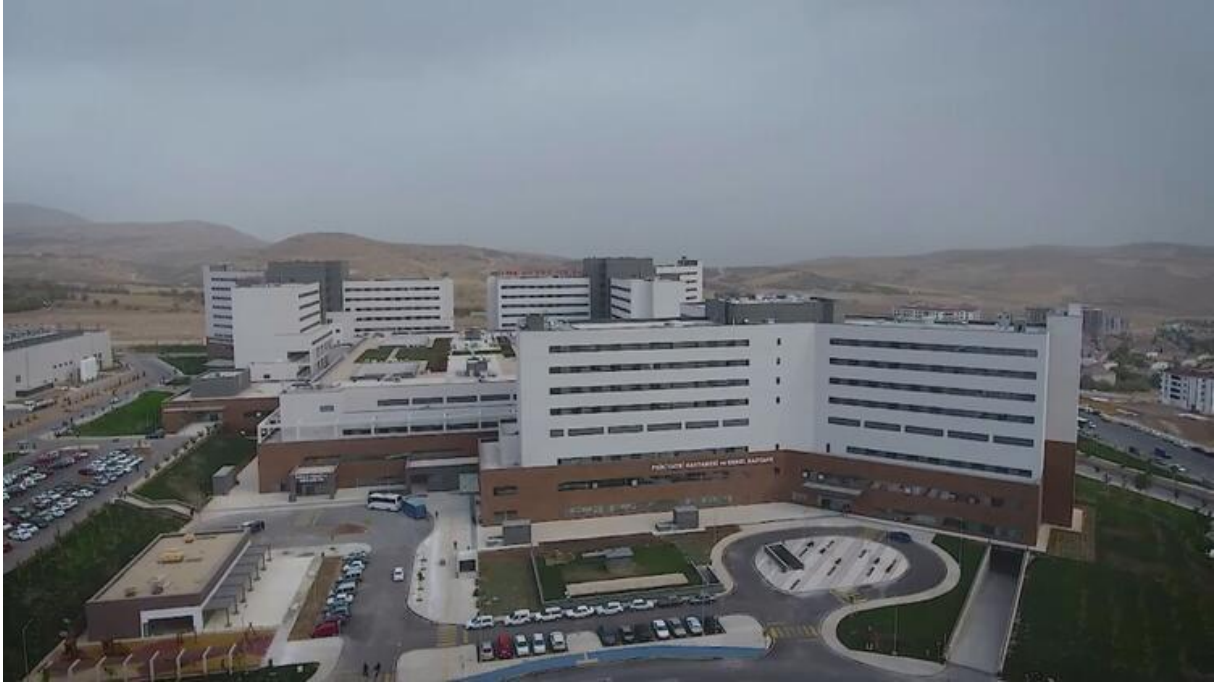
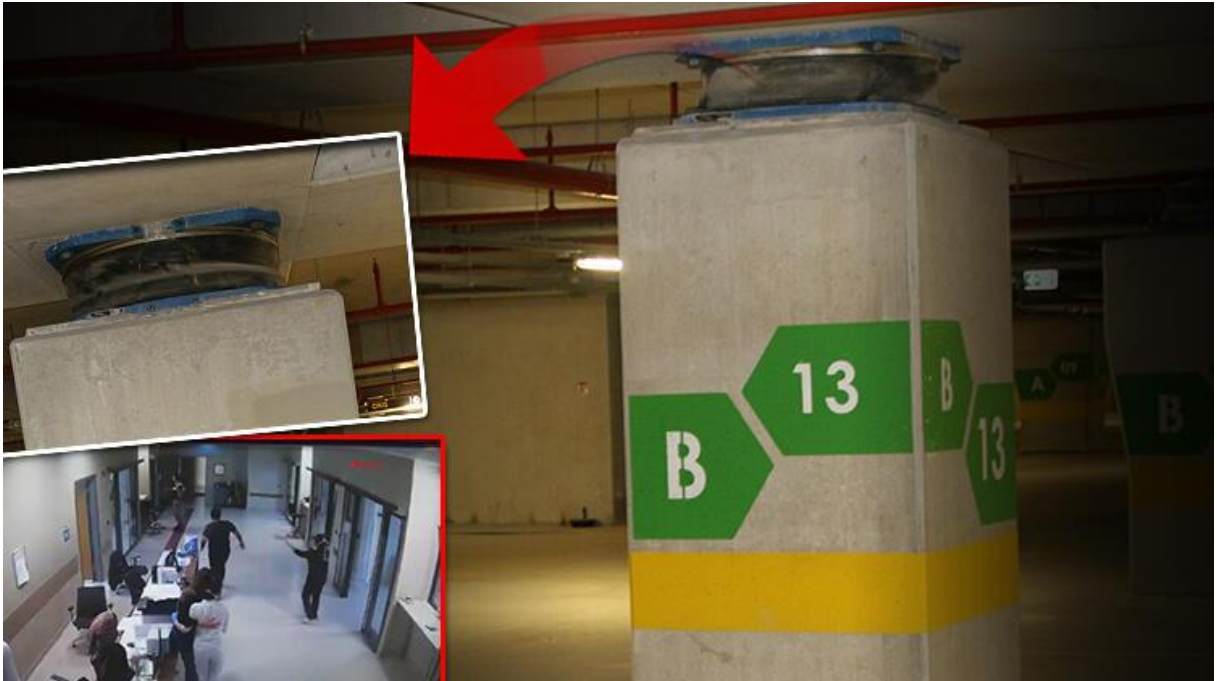
- ⊕ Sismik izolasyonlu olarak inşa edilen Elâzığ Fethi Sekin Şehir Hastanesi binası hasar almadan faaliyetine devam etmiştir.

Şekil 6. Hasar almadan faaliyetine devam eden sismik izolasyonlu Elâzığ Fethi Sekin Şehir Hastanesi (hürriyet.com.tr)

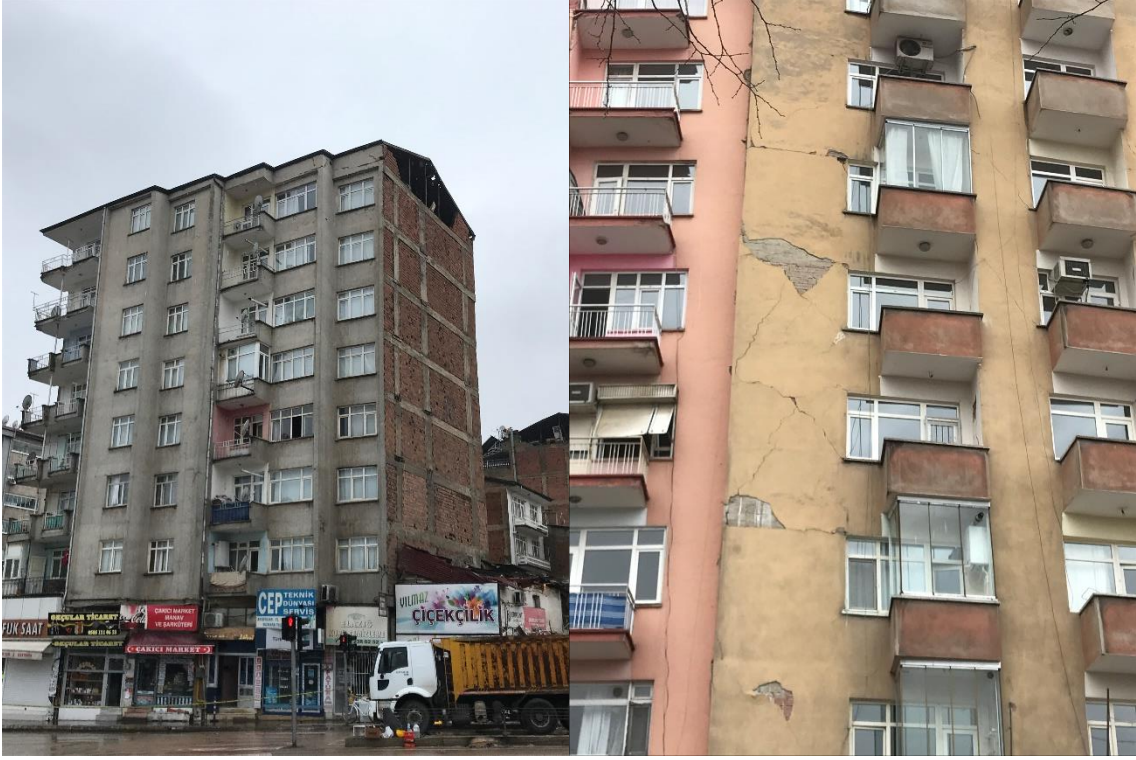
- ⊕ Bina hasarları ağırlıklı olarak tuğla bölme duvarlarda verev kesme çatlakları veya tuğla duvarların düzlem dışı hareketi şeklinde gerçekleşmiştir.

Şekil 7. Kalkan duvar ve bölme duvar hasarları (Elazığ, Merkez-Mustafapaşa Mah.)
